# بررسی و اولویت‌بندی عوامل مؤثر بر تغییرات مورفولوژیک بخشی از آبراه حوضه کشف‌رود

## Investigating and Prioritizing of the Factors Affecting on Morphological Changes in a part of the Kashfarood Channel

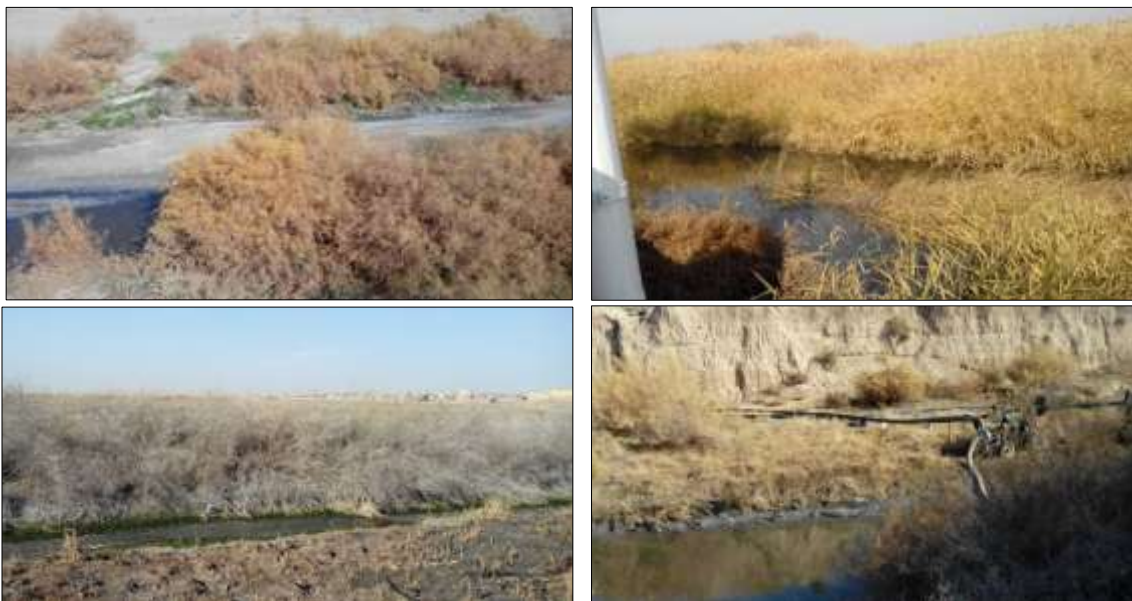
شکل ۳- تصاویری از برخی بازه‌های مطالعاتی در رودخانه کشف‌رود  
Figure 3. Pictures of some study reaches in the Kashfarood River

شکل ۳ نمایی از برخی از این مقاطع را نشان می‌دهد. همچنین تفکیک بازه‌های رودخانه‌ای در محدوده مورد مطالعه نیز در شکل ۴ با رنگ‌های مختلف نشان داده شده است.

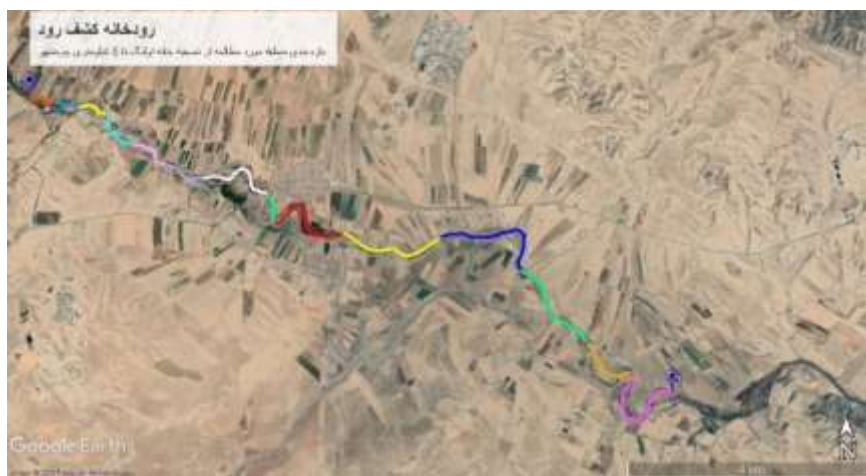
شکل ۴- تقسیم‌بندی بازه‌ها و نقاط نمونه‌برداری  
Figure 4. Separation of reaches and the sampling points
