# بررسی وضعیت ساختار - هیدرومورفولوژی رودخانه تجن براساس روش طبقه‌بندی کیفیت ساختاری رودخانه آلمان (LAWA-OS)

نیایش فندرسکی<sup>۱</sup>، محسن مسعودیان<sup>۲</sup> و کلاوس راتچر<sup>۳</sup>

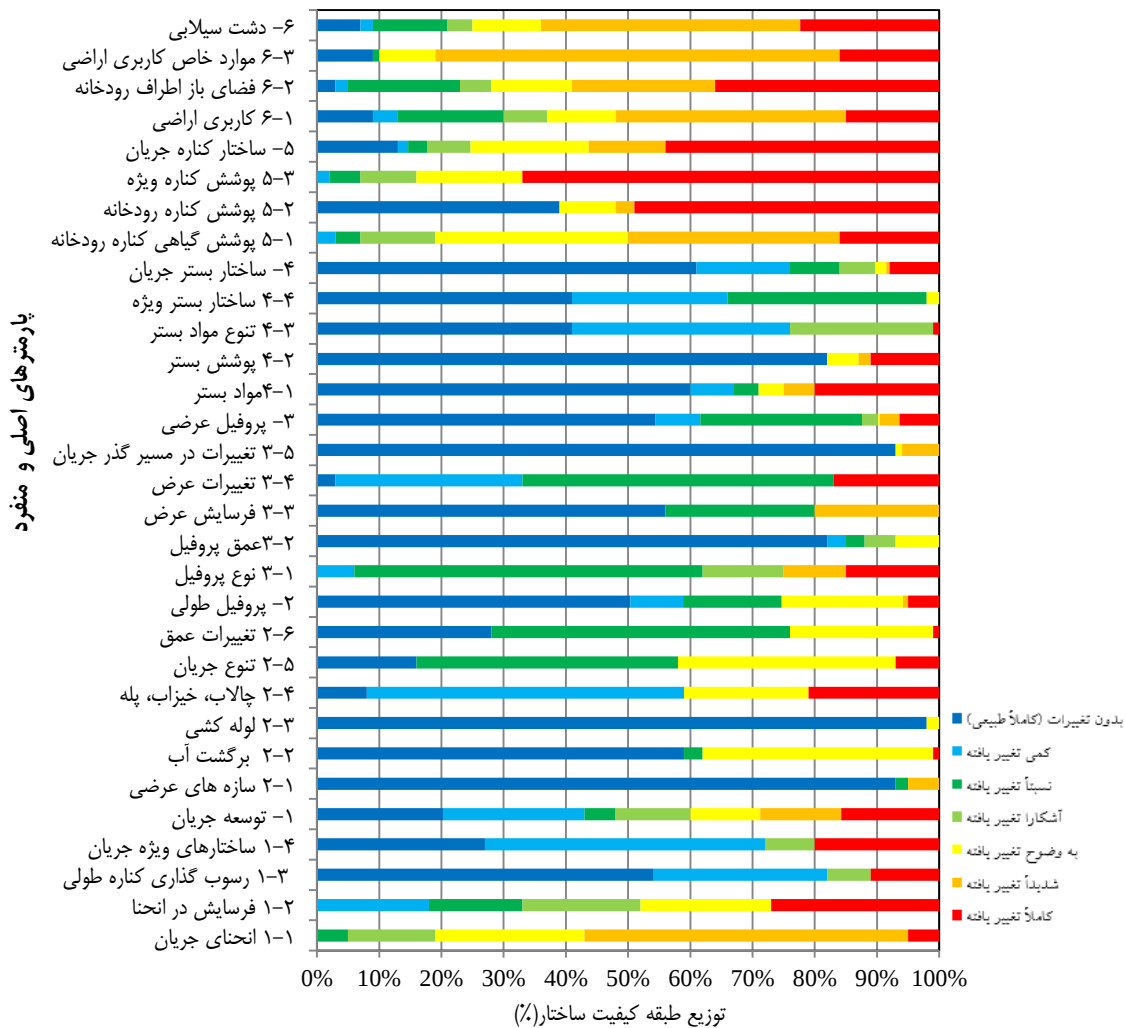
شکل ۴ - درصد توزیع طبقه کیفیت ساختاری پارامترهای منفرد و اصلی رودخانه تاجن با استفاده از روش LAWAS-OS (n=120)  
Figure 4. Structural quality classes percentage of single and main parameters of Tajan River using LAWAS-OS method (n=120)

درصد توزیع هر طبقه کیفیت ساختاری پارامترهای منفرد و اصلی در محدوده مورد مطالعه برای کل بازه‌ها، مطابق شکل ۴ آورده شده‌است. دو پارامتر منفرد ۵- پوشش کناره رودخانه با ۴۹٪ و ۳-۵ پوشش کناره ویژه با ۶۷٪، سهم بالایی از طبقه ۷- کاملاً تغییر یافته را به‌خود اختصاص داده و در نتیجه پارامتر اصلی ۵- ساختار کناره جریان، در ۴۴٪ از بازه‌ها کاملاً تغییر یافته طبقه‌بندی شده‌است. دو پارامتر مذکور، نقش پارامترهای تنزل‌دهنده برای رودخانه تجن در بازه مورد مطالعه را داشته که بهبود شرایط آن‌ها می‌تواند در برنامه‌ریزی اقدامات باز زنده‌سازی به‌عنوان هدف اولیه رودخانه تجن مدنظر قرار گیرد. همچنین مجموع درصد توزیع طبقه‌های ۶ و ۷ (تغییرات شدید و کاملاً تغییر یافته) برای پارامترهای منفرد ۱-۱ انحنا جریان، ۶-۲ فضای باز اطراف رودخانه و ۳-۶ موارد خاص کاربری اراضی، به‌ترتیب با ۵۷٪، ۵۹٪ و ۸۱٪ ارزیابی شده که نشان‌دهنده تغییرات شدید در وضعیت دشت سیلابی محدوده مورد مطالعه است. با توجه به حالات بیان شده برای پارامترهای فوق، در برنامه‌ریزی اقدامات باز زنده‌سازی برای رودخانه تجن، می‌توان با اجرای

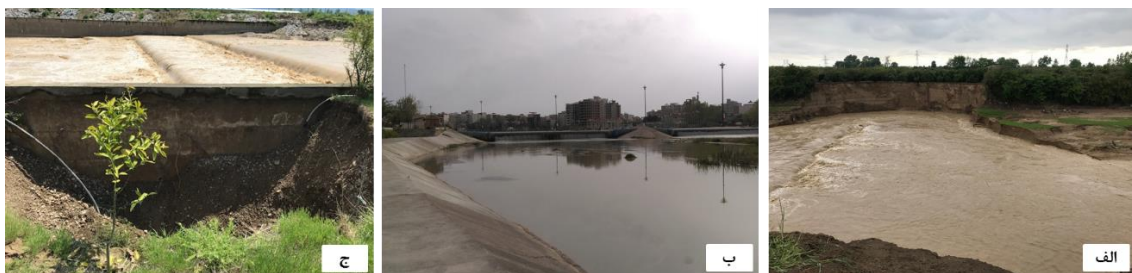
شکل ۵- الف) سیلاب‌دشت و وقوع فرسایش عرضی در مقطع کنترل ۶، ب) سد لاستیکی و پوشش کناره جریان در مقطع کنترل ۴ و ج) سازه کف‌بند در مقطع کنترل ۷ (عکس: نیایش فندرסקی، ۱۳۹۸)

Figure 5. a) Floodplain and occurrence of width erosion in control section 6, b) Robber dam and bank protection in control section 4, and c) Ramp structure in control section 7 (Photos: Niayesh Fendereski, 2019)

تمهیداتی مانند جلوگیری از دفع زباله و نخاله ساختمانی در دشت سیلابی، طبقه کیفیت ساختاری کلی رودخانه تجن در بازه مورد مطالعه را بهبود داد. از طرف دیگر، درصد توزیع طبقه کیفیت ساختاری ۱- بدون تغییرات، برای پارامترهای منفرد ۱-۲ سازه‌های عرضی، ۹۳٪، ۲-۲ برگشت آب با ۵۹٪، ۲-۳ لوله‌کشی ۹۸٪، ۲-۳ عمق پروفیل ۸۲٪، ۳-۳ فرسایش در عرض ۵۶٪، ۵-۳ تغییرات در مسیر گذر جریان (پل‌ها و زیرگذرها) ۹۳٪، ۱-۴ مواد تشکیل‌دهنده بستر جریان ۶۰٪، ۴-۲ پوشش بستر جریان ۸۲٪ و پارامتر اصلی ۴- ساختار بستر جریان با ۶۱٪ گزارش شده و حاکی از شرایط مناسب ساختار بستر جریان رودخانه تجن در بازه مورد مطالعه است. نتایج حاصل از شکل ۴ نشان می‌دهد که بررسی محدوده در بازه‌های به طول ۱۰۰ متر، اطلاعات دقیق و جزیی درباره شرایط هر بازه نشان می‌دهد؛ به‌عنوان مثال، هرچند پارامتر منفرد ۳- فرسایش در عرض در ۵۶٪ بازه‌ها شرایط خوبی را نشان می‌دهد، اما در ۲۰٪ بازه‌ها نیز دستخوش تغییرات شدید شده است (شکل ۵-الف).

امتیازدهی کارشناس در بازدید میدانی منجر به افزایش تاثیر پارامترهای حفاظت از کناره‌ها (پارامتر منفرد ۵-۲) و پوشش ویژه کناره (پارامتر منفرد ۵-۳) در جمع امتیاز پارامتر اصلی شده است. این بدان معناست که تمامی حالات ذکر شده در پارامتر ۵-۳، در منطقه مورد مطالعه قابل ارجاع نبوده و کارشناس در هنگام امتیازدهی نتوانسته این حالات را تشخیص دهد. برای پارامتر اصلی ۲-۲-پروفیل طولی، نمرات واحد عملکردی بالاتر از نمرات شاخص گزارش شده است (اختلاف ۰/۲۶ و  $p\text{-value} < 0/001$ ). امتیازدهی کارشناس بیانگر این است که پارامتر ۲-۱ سازه‌های عرضی به ندرت درون جریان مشاهده شده‌اند (طبقه کیفیت ساختاری ۱)؛ در حالی که چندین سازه عرضی اعم از پل‌ها، کف‌بند، سد لاستیکی، سد انحرافی در محدوده مورد مطالعه وجود دارد که بر جریان رودخانه تاثیر زیادی می‌گذارد، اما این تاثیرات به دلیل کوچک بودن بازه‌های مورد ارزیابی (۱۰۰ متر) کم اثر برآورد شده است (رجوع شود به شکل‌های ۵-ب و ج). میانگین پارامترهای اصلی ۴- پروفیل عرضی و ۶- دشت
