# بررسی وضعیت ساختار - هیدرومورفولوژی رودخانه تجن براساس روش طبقه‌بندی کیفیت ساختاری رودخانه آلمان (LAWA-OS)

نیایش فندرسکی<sup>۱</sup>، محسن مسعودیان<sup>۲</sup> و کلاوس راتچر<sup>۳</sup>

۱- دانشجوی دکتری سازه‌های آبی دانشگاه علوم کشاورزی و منابع طبیعی ساری  
۲- دانشیار گروه مهندسی آب دانشگاه علوم کشاورزی و منابع طبیعی ساری، (نویسنده مسؤل: mohsen\_masoudian@yahoo.com)  
۳- استاد گروه عمران دانشگاه استافلیا، سودبرگ، آلمان  
تاریخ دریافت: ۱۴۰۰/۲/۲۸ تاریخ پذیرش: ۱۴۰۰/۵/۳۰  
صفحه: ۱۵۶ تا ۱۶۷

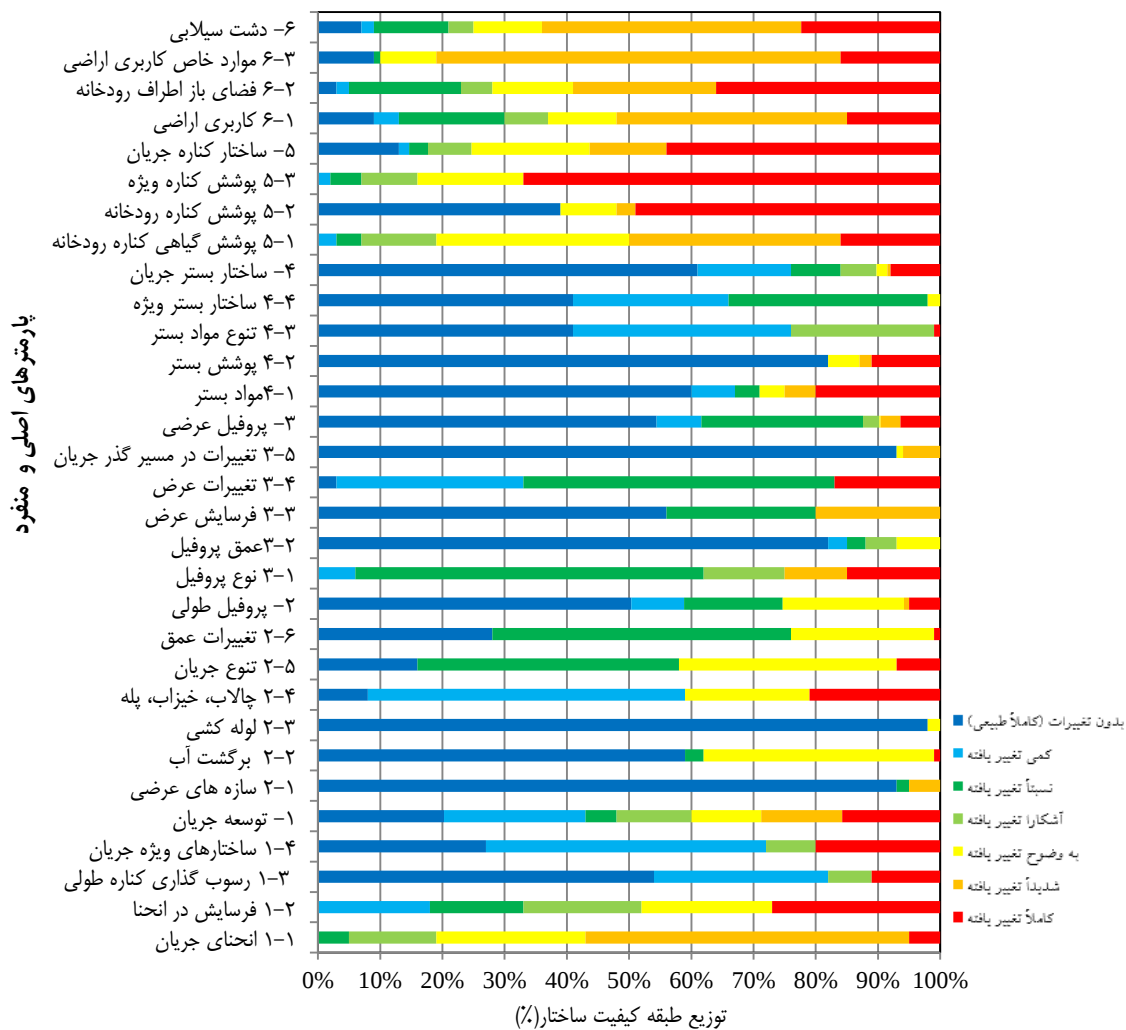
شکل ۴ - درصد توزیع طبقه کیفیت ساختاری پارامترهای منفرد و اصلی رودخانه تاجن با استفاده از روش LAWAS-OS (n=120)  
Figure 4. Structural quality classes percentage of single and main parameters of Tajan River using LAWAS-OS method (n=120)

درصد توزیع هر طبقه کیفیت ساختاری پارامترهای منفرد و اصلی در محدوده مورد مطالعه برای کل بازه‌ها، مطابق شکل ۴ آورده شده‌است. دو پارامتر منفرد ۵- پوشش کناره رودخانه با ۴۹٪ و ۳-۵ پوشش کناره ویژه با ۶۷٪، سهم بالایی از طبقه ۷- کاملاً تغییر یافته را به‌خود اختصاص داده و در نتیجه پارامتر اصلی ۵- ساختار کناره جریان، در ۴۴٪ از بازه‌ها کاملاً تغییر یافته طبقه‌بندی شده‌است. دو پارامتر مذکور، نقش پارامترهای تنزل‌دهنده برای رودخانه تجن در بازه مورد مطالعه را داشته که بهبود شرایط آن‌ها می‌تواند در برنامه‌ریزی اقدامات باز زنده‌سازی به‌عنوان هدف اولیه رودخانه تجن مدنظر قرار گیرد. همچنین مجموع درصد توزیع طبقه‌های ۶ و ۷ (تغییرات شدید و کاملاً تغییر یافته) برای پارامترهای منفرد ۱-۱ انحنا جریان، ۶-۲ فضای باز اطراف رودخانه و ۳-۶ موارد خاص کاربری اراضی، به‌ترتیب با ۵۷٪، ۵۹٪ و ۸۱٪ ارزیابی شده که نشان‌دهنده تغییرات شدید در وضعیت دشت سیلابی محدوده مورد مطالعه است. با توجه به حالات بیان شده برای پارامترهای فوق، در برنامه‌ریزی اقدامات باز زنده‌سازی برای رودخانه تجن، می‌توان با اجرای

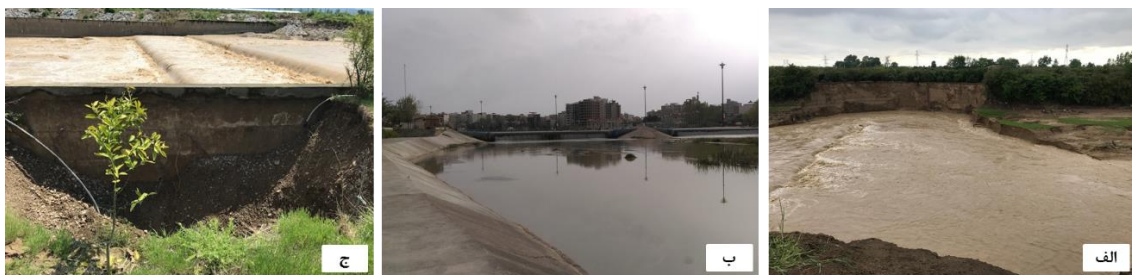
شکل ۵- الف) سیلابدشت و وقوع فرسایش عرضی در مقطع کنترل ۶، ب) سد لاستیکی و پوشش کناره جریان در مقطع کنترل ۴ و ج) سازه کف‌بند در مقطع کنترل ۷ (عکس: نیایش فندرسکی، ۱۳۹۸)

Figure 5. a) Floodplain and occurrence of width erosion in control section 6, b) Robber dam and bank protection in control section 4, and c) Ramp structure in control section 7 (Photos: Niayesh Fendereski, 2019)

تمهیداتی مانند جلوگیری از دفع زباله و نخاله ساختمانی در دشت سیلابی، طبقه کیفیت ساختاری کلی رودخانه تجن در بازه مورد مطالعه را بهبود داد. از طرف دیگر، درصد توزیع طبقه کیفیت ساختاری ۱- بدون تغییرات، برای پارامترهای منفرد ۱-۲ سازه‌های عرضی، ۹۳٪، ۲-۲ برگشت آب با ۵۹٪، ۲-۳ لوله‌کشی ۹۸٪، ۲-۳ عمق پروفیل ۸۲٪، ۳-۳ فرسایش در عرض ۵۶٪، ۵-۳ تغییرات در مسیر گذر جریان (پل‌ها و زیرگذرها) ۹۳٪، ۱-۴ مواد تشکیل‌دهنده بستر جریان ۶۰٪، ۴-۲ پوشش بستر جریان ۸۲٪ و پارامتر اصلی ۴- ساختار بستر جریان با ۶۱٪ گزارش شده و حاکی از شرایط مناسب ساختار بستر جریان رودخانه تجن در بازه مورد مطالعه است. نتایج حاصل از شکل ۴ نشان می‌دهد که بررسی محدوده در بازه‌های به طول ۱۰۰ متر، اطلاعات دقیق و جزیی درباره شرایط هر بازه نشان می‌دهد؛ به‌عنوان مثال، هرچند پارامتر منفرد ۳-۳ فرسایش در عرض در ۵۶٪ بازه‌ها شرایط خوبی را نشان می‌دهد، اما در ۲۰٪ بازه‌ها نیز دستخوش تغییرات شدید شده است (شکل ۵-الف).

امتیازدهی کارشناس در بازدید میدانی منجر به افزایش تاثیر پارامترهای حفاظت از کناره‌ها (پارامتر منفرد ۵-۲) و پوشش ویژه کناره (پارامتر منفرد ۳-۵) در جمع امتیاز پارامتر اصلی شده است. این بدان معناست که تمامی حالات ذکر شده در پارامتر ۳-۵، در منطقه مورد مطالعه قابل ارجاع نبوده و کارشناس در هنگام امتیازدهی نتوانسته این حالات را تشخیص دهد. برای پارامتر اصلی ۲-پروفیل طولی، نمرات واحد عملکردی بالاتر از نمرات شاخص گزارش شده است (اختلاف ۰/۲۶ و  $p\text{-value} < 0/001$ ). امتیازدهی کارشناس بیانگر این است که پارامتر ۲-۱ سازه‌های عرضی به ندرت درون جریان مشاهده شده‌اند (طبقه کیفیت ساختاری ۱)؛ در حالی که چندین سازه عرضی اعم از پل‌ها، کف‌بند، سد لاستیکی، سد انحرافی در محدوده مورد مطالعه وجود دارد که بر جریان رودخانه تاثیر زیادی می‌گذارد، اما این تاثیرات به دلیل کوچک بودن بازه‌های مورد ارزیابی (۱۰۰ متر) کم اثر برآورد شده است (رجوع شود به شکل‌های ۵-ب و ج). میانگین پارامترهای اصلی ۴-پروفیل عرضی و ۶-دشت
