# بررسی و اولویت‌بندی عوامل مؤثر بر تغییرات مورفولوژیک بخشی از آبراه حوضه کشف‌رود

وجیهه عرفانی پورقاسمی<sup>۱</sup>، محمدتقی دستورانی<sup>۲</sup>، محبوبه حاجی بیگلو<sup>۳</sup> و فرشته رحیمی آغ‌چشمه<sup>۴</sup>

## Investigating and Prioritizing of the Factors Affecting on Morphological Changes in a part of the Kashfarood Channel

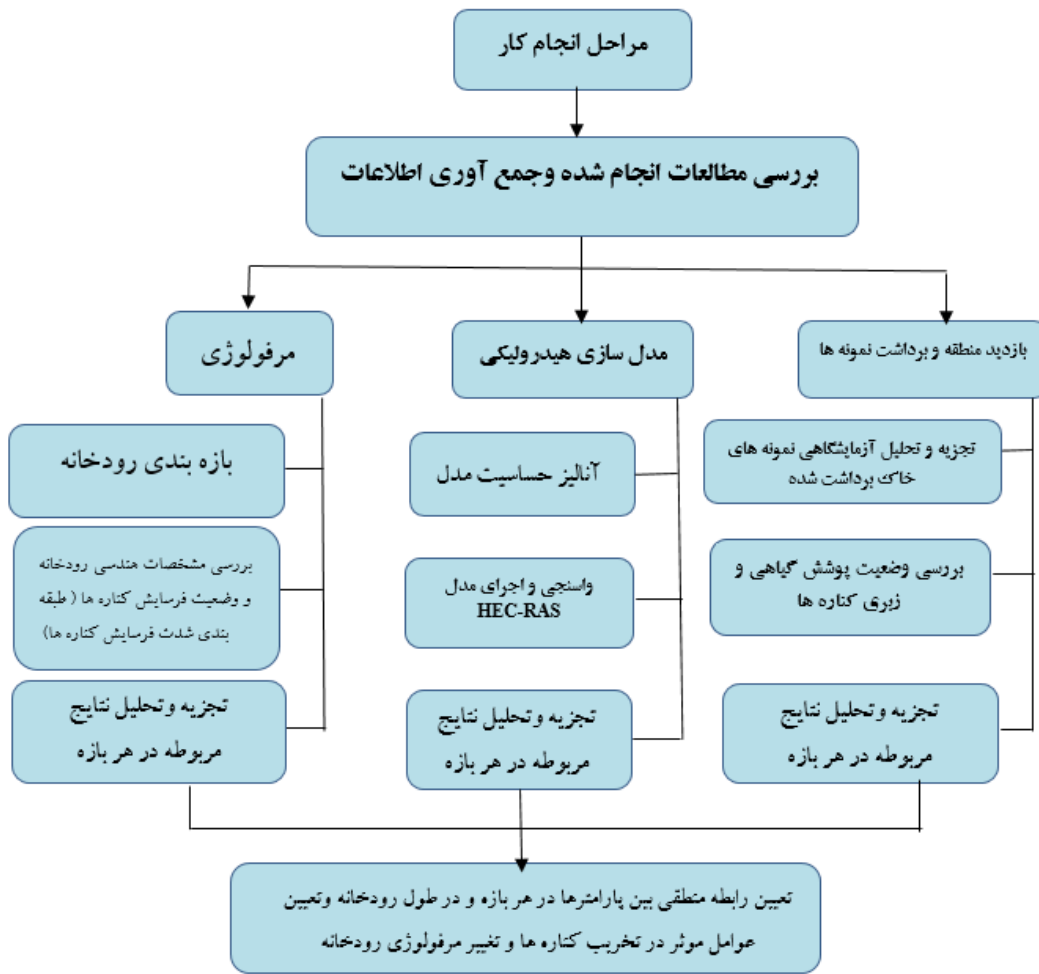
شکل ۲- نمودار مراحل روش تحقیق  
 Figure 2. Graph of research method steps

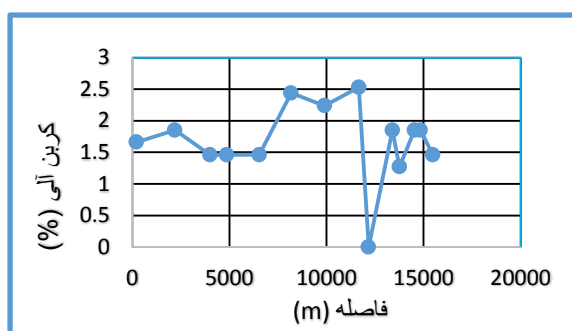
شکل ۱۴- روند تغییرات کربن آلی در بازه‌های مورد مطالعه  
Figure 14. The variation trend of organic carbon in the studied reaches

کناره‌ای همراه می‌باشد. همچنین در مقطع ۶ که میزان کربن آلی آن صفر گزارش شده است میزان فرسایش زیادی قابل‌رؤیت بود، لذا در این تحقیق افزایش میزان مواد آلی خاک تأثیر خود در کم شدن فرسایش را نشان می‌دهد. اشکال ۱۳ و ۱۴ به ترتیب تغییرات کربنات کلسیم و تغییرات کربن آلی در نمونه‌های خاک مقاطع مورد مطالعه را نشان می‌دهد.
