بررسی و اولویت‌بندی عوامل مؤثر بر تغییرات مورفولوژیک بخشی از آبراه حوضه کشف‌رود

واژه‌های کلیدی: رودخانه کشف‌رود، ضریب سینوسی، فرسایش کناره رودخانه، مدل HEC-RAS، مورفولوژی رودخانه

Investigating and Prioritizing of the Factors Affecting on Morphological Changes in a part of the Kashfarood Channel

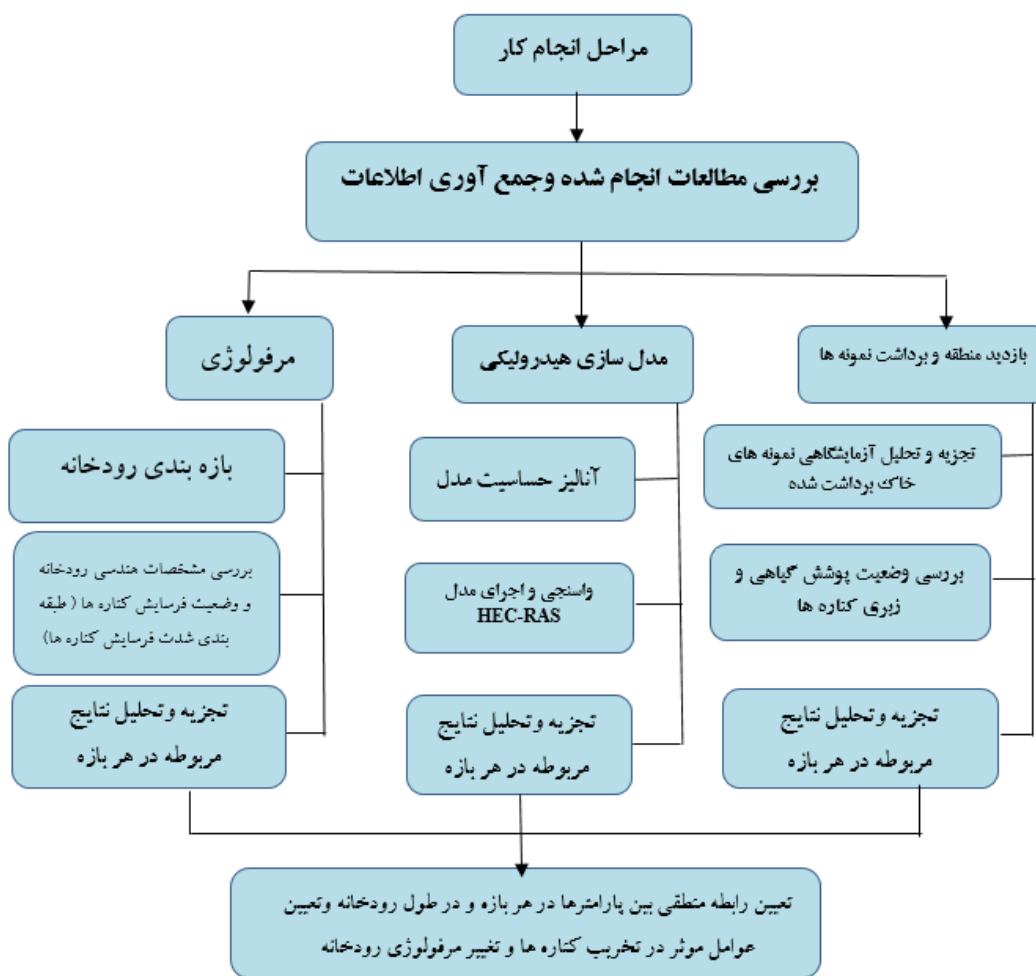
شکل ۲- نمودار مراحل روش تحقیق
Figure 2. Graph of research method steps

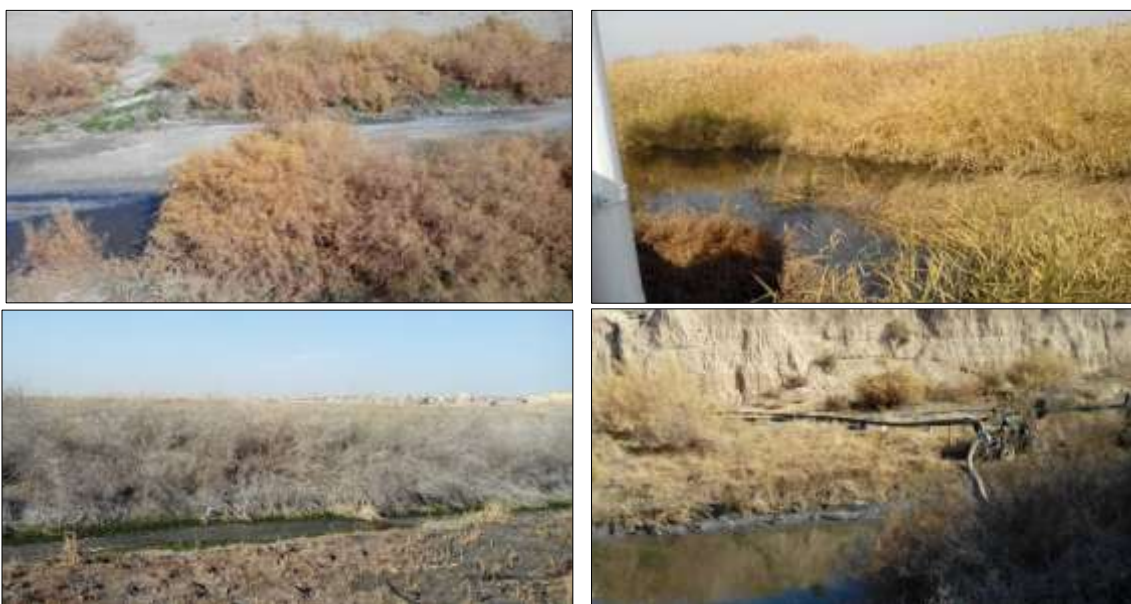
شکل ۳- تصاویری از برخی بازه‌های مطالعاتی در رودخانه کشف‌رود
Figure 3. Pictures of some study reaches in the Kashfarood River

شکل ۳ نمایی از برخی از این مقاطع را نشان می‌دهد. همچنین تفکیک بازه‌های رودخانه‌ای در محدوده مورد مطالعه نیز در شکل ۴ با رنگ‌های مختلف نشان داده شده است.

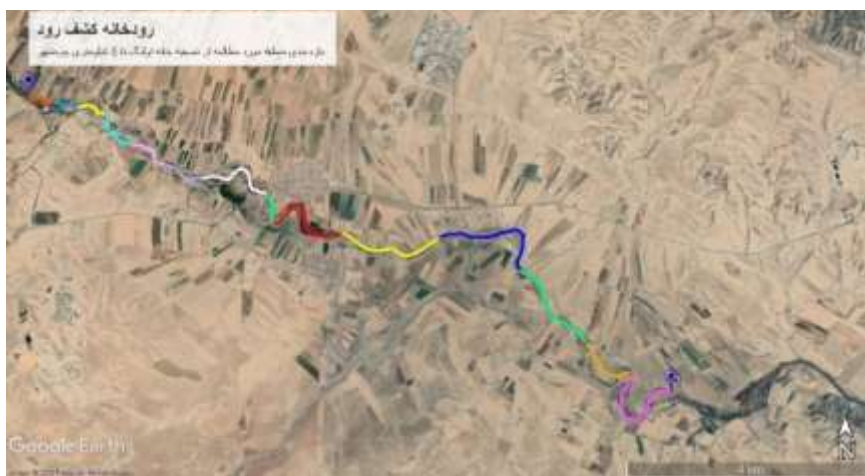
شکل ۴- تقسیم‌بندی بازه‌ها و نقاط نمونه‌برداری
Figure 4. Separation of reaches and the sampling points
