# بررسی و اولویت‌بندی عوامل مؤثر بر تغییرات مورفولوژیک بخشی از آبراه حوضه کشف‌رود

وجیهه عرفانی پورقاسمی<sup>۱</sup>، محمدتقی دستورانی<sup>۲</sup>، محبوبه حاجی بیگلو<sup>۳</sup> و فرشته رحیمی آغ‌چشمه<sup>۴</sup>

## Investigating and Prioritizing of the Factors Affecting on Morphological Changes in a part of the Kashafrud Channel

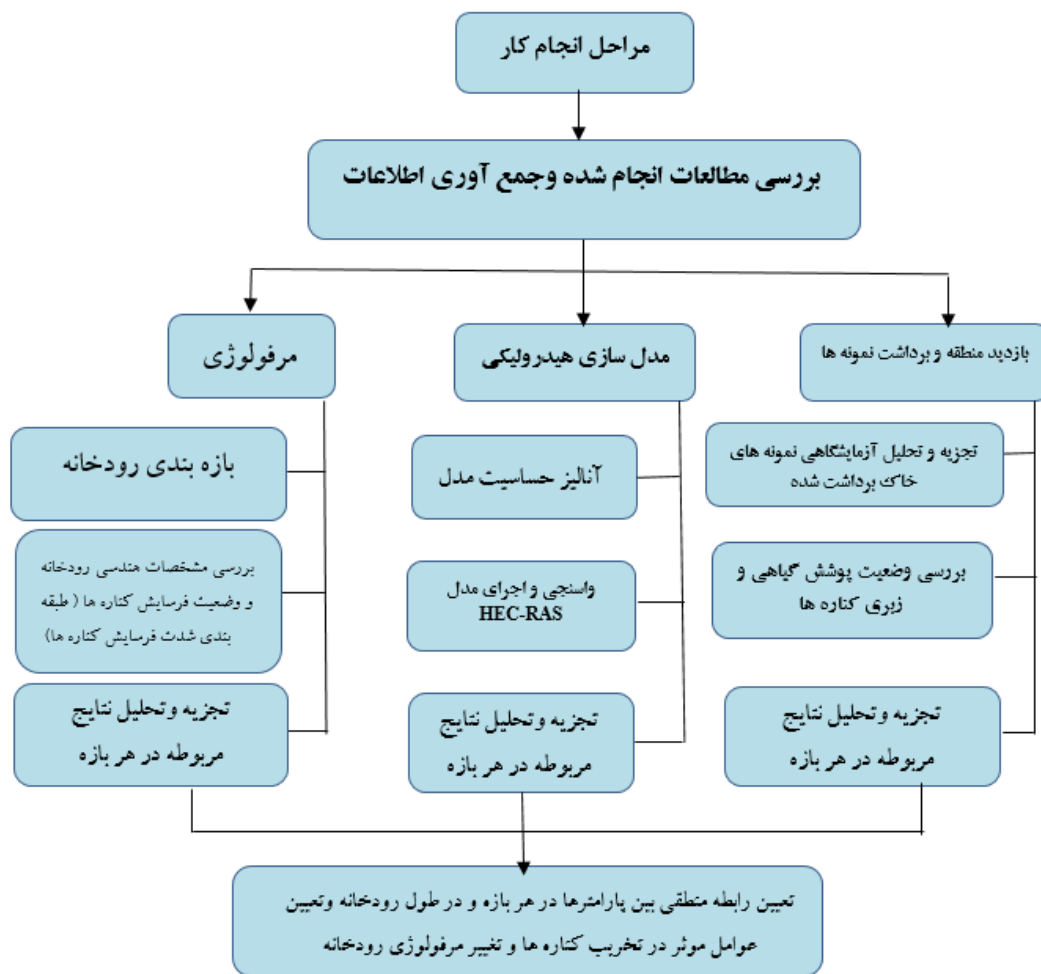
شکل ۲- نمودار مراحل روش تحقیق  
 Figure 2. Graph of research method steps

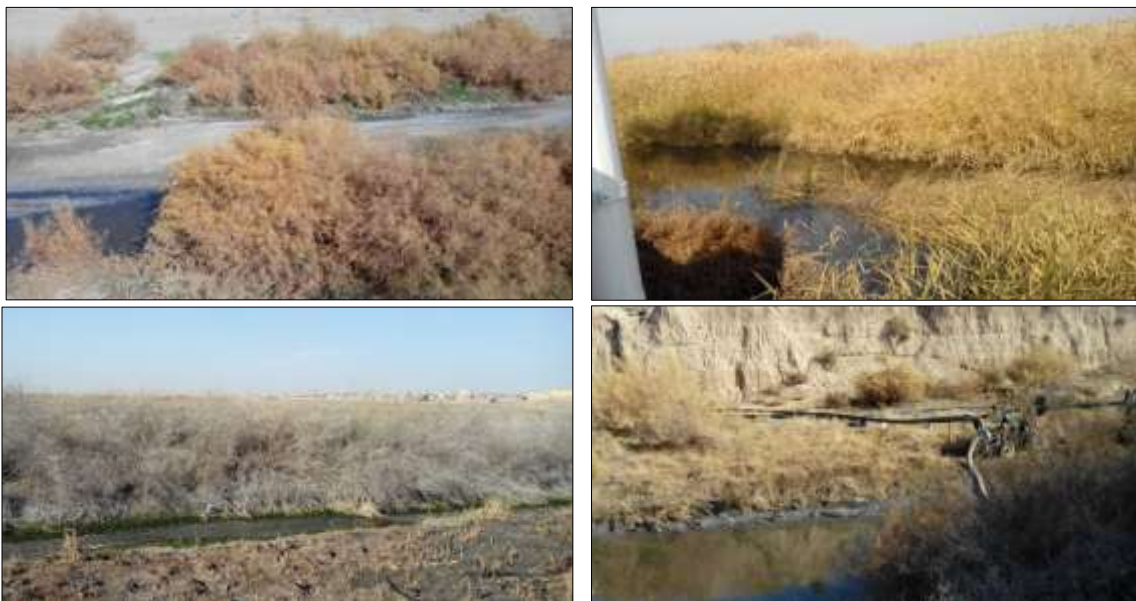
شکل ۳- تصاویری از برخی بازه‌های مطالعاتی در رودخانه کشف‌رود  
Figure 3. Pictures of some study reaches in the Kashfarood River

شکل ۳ نمایی از برخی از این مقاطع را نشان می‌دهد. همچنین تفکیک بازه‌های رودخانه‌ای در محدوده مورد مطالعه نیز در شکل ۴ با رنگ‌های مختلف نشان داده شده است.

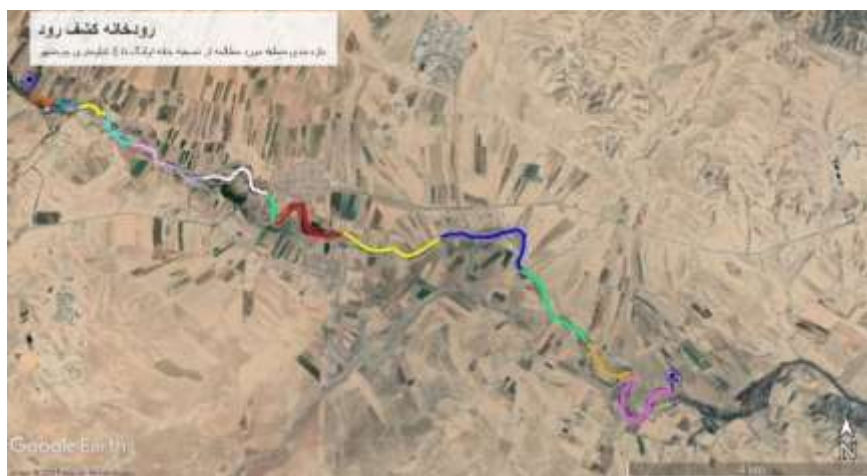
شکل ۴- تقسیم‌بندی بازه‌ها و نقاط نمونه‌برداری  
Figure 4. Separation of reaches and the sampling points

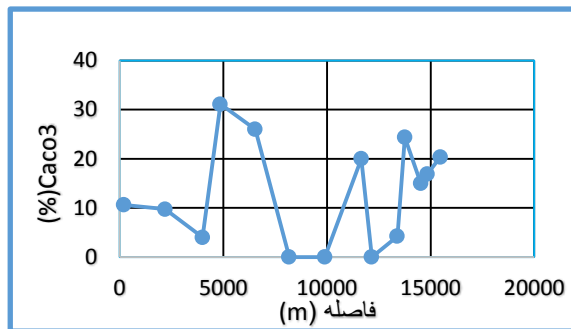
شکل ۱۳- روند تغییرات Caco<sub>3</sub> در بازه‌های مورد مطالعه  
Figure 13. The variation trend of Caco<sub>3</sub> in the reaches

خالید و همکاران (۱۳) در مطالعه‌ای بیان کردند که کربنات کلسیم، عامل اصلی و مؤثر در فرسایش‌پذیری خاک است. در تحقیق حاضر در مقطع ۱۱ بیشترین مقدار کربنات کلسیم گزارش شده است که با افزایش میزان فرسایش تا حدودی مطابقت دارد. کربن آلی خاک یکی دیگر از عوامل مؤثر در کاهش فرسایش خاک می‌باشد. در مقطع ۷ بیشترین مقدار کربن آلی اندازه‌گیری شده است که البته با کاهش فرسایش
