Journal of Watershed Management Research, Vol. 16, Issue 1, 2025 p: 157-171

Research paper

Assessing the Condition of Forest Roads in Neka and Behshahr Counties after Five Years of the Logging Ban

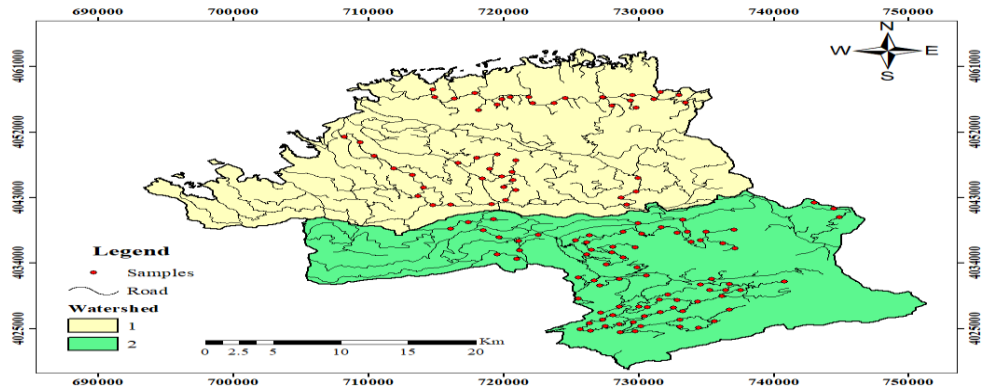
شکل ۱۱- مختصات نقاط آسیب‌دیده روش نمونه‌برداری
Figure 11. Coordinates of damaged points in the sampling method
