Journal of Watershed Management Research, Vol. 16, Issue 1, 2025 p: 157-171

Assessing the Condition of Forest Roads in Neka and Behshahr Counties after Five Years of the Logging Ban

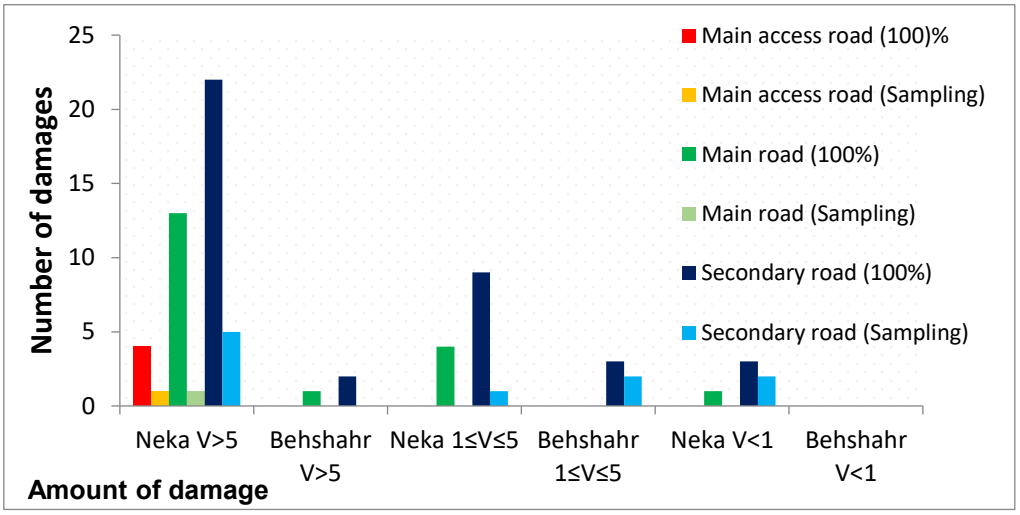
شکل ۲– آسیب‌های قابل پیشگیری ریزش دیواره خاک‌برداری
Figure 2. Preventable cut slope sliding damage

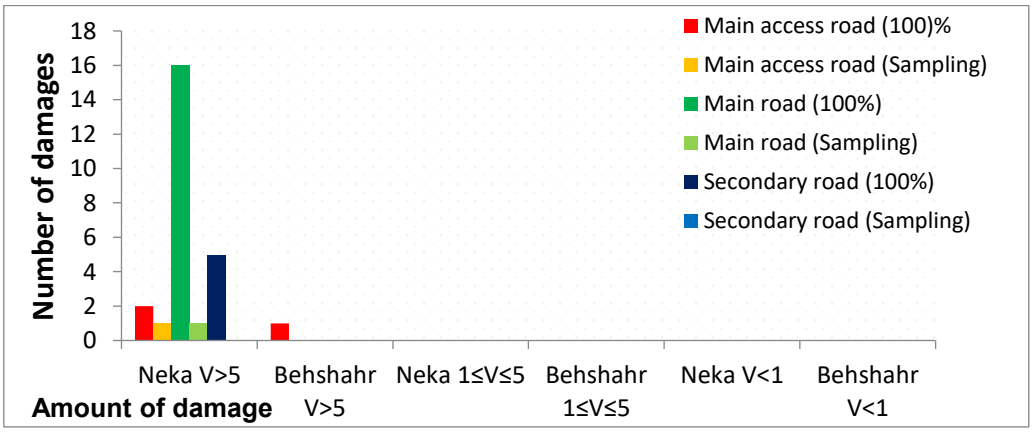
شکل ۳– آسیب‌های غیرقابل پیشگیری ریزش دیواره خاک‌برداری
Figure 3. Unpreventable cut slope sliding damage

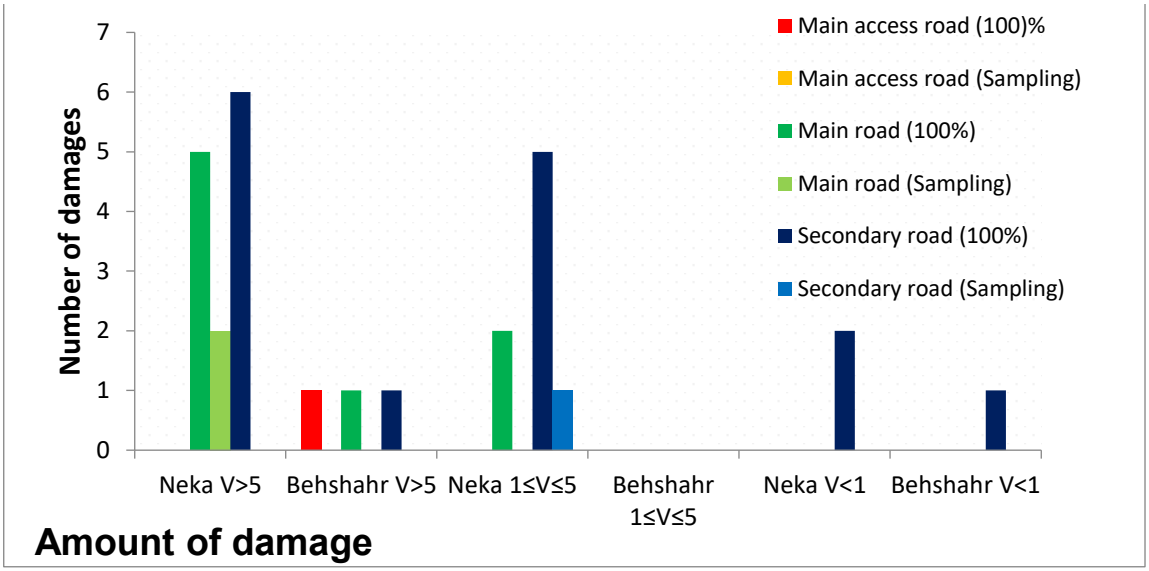
شکل ۴– آسیب‌های قابل پیشگیری رانش دیواره خاکریزی
Figure 4. Preventable fill slope sliding damage

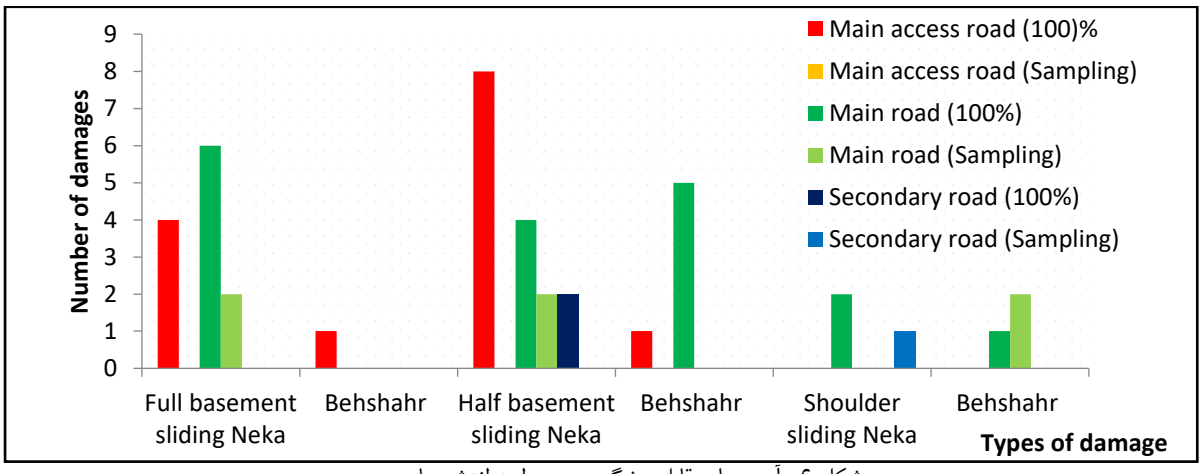
شکل ۵- آسیب‌های غیرقابل پیشگیری رانش دیواره خاکریزی
Figure 5. Unpreventable fill slope sliding damage

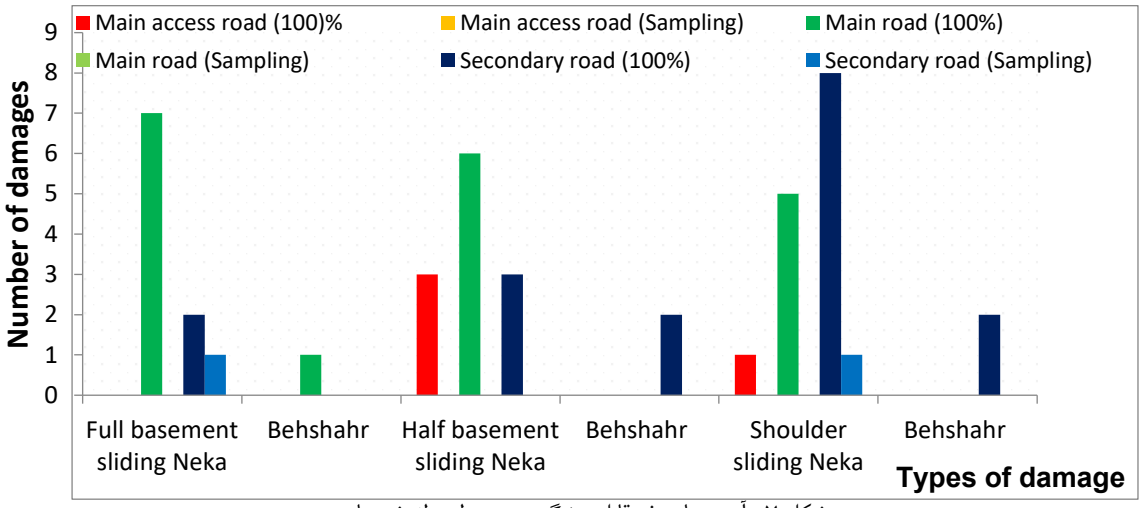
شکل ۶- آسیب‌های قابل پیشگیری مربوط به لغزش جاده
Figure 6. Preventable road basement sliding damage

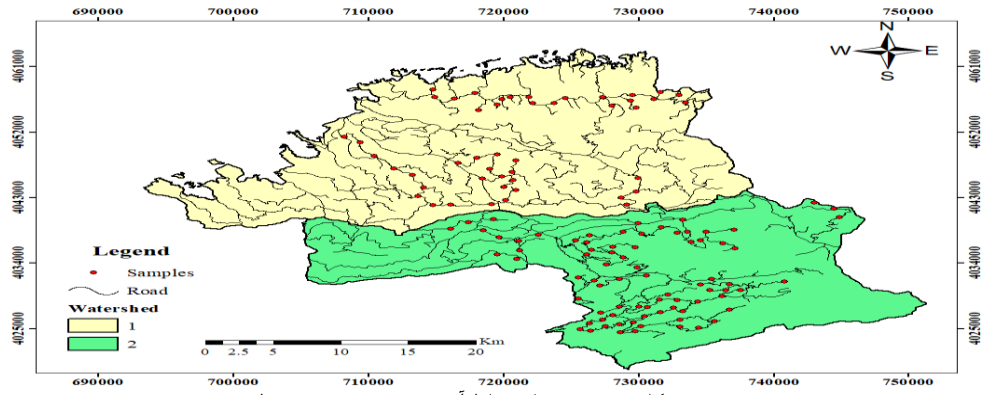
شکل ۱۱- مختصات نقاط آسیب‌دیده روش نمونه‌برداری
Figure 11. Coordinates of damaged points in the sampling method

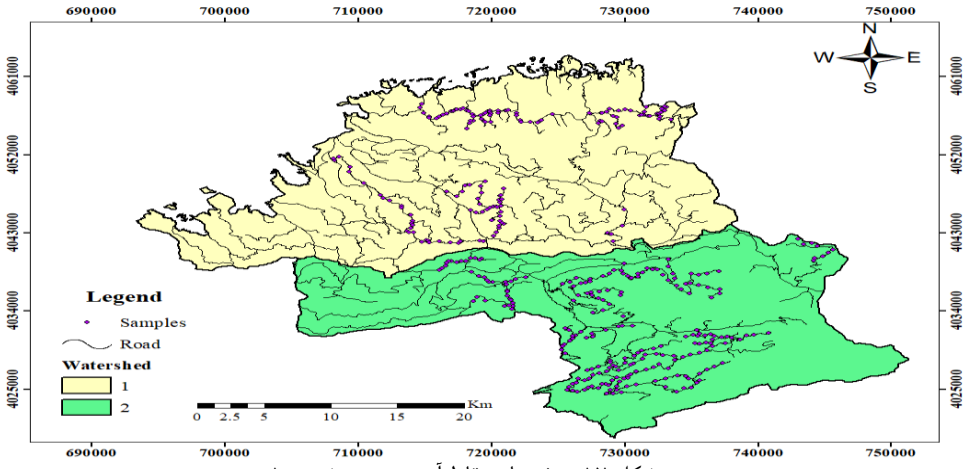
شکل ۱۲- مختصات نقاط آسیب‌دیده روش ۱۰۰ درصد
Figure 12. The coordinates of the damaged points in the 100% method
