## کاهش خسارت سیلاب شهری با استفاده از مدیریت غیرسازه‌ای (مطالعه موردی: سیلاب نکا، ۱۳۷۸)

واژه‌های کلیدی: رودخانه نکارود، سیلاب، مدیریت سیلاب، HEC-RAS

## Urban Flood Damage Reduction using Non-Structural Management (Case Study: the Nekarood River flood, 1999)

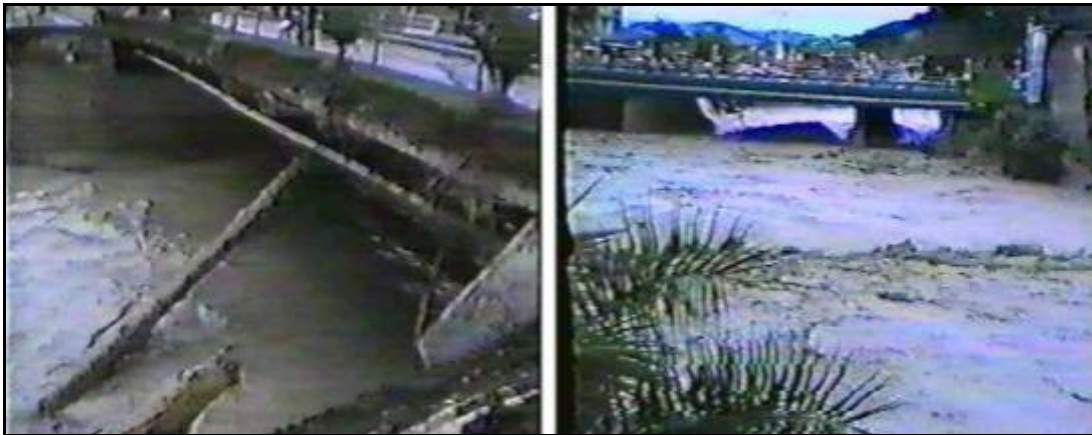
قسمت اعظم دهانه کناری پل با شاخ برگ و تنه درختان به علت کم عرض بودن و افتادن دال پل در دهانه مرکزی پل، حدوداً ۷۰ درصد سطح مقطع عبور جریان مسدود گردید (شکل ۱). مجدداً دو هفته بعد از آن در ۳ و ۴ مردادماه بارشی دیگر در نواحی مرکزی و شرقی مازندران رخ داد که بر اثر آن، سیلابی به مراتب مخرب‌تر به وقوع پیوست که بخش

شکل ۱- خرابی پل در اثر سیلاب تیر ماه

شکل‌های ۱ و ۲ به ترتیب وضعیت پل در اثر سیلاب تیر ماه و آبگرفتگی و خرابی منازل مسکونی در سیلاب مرداد ماه را نشان می‌دهند.

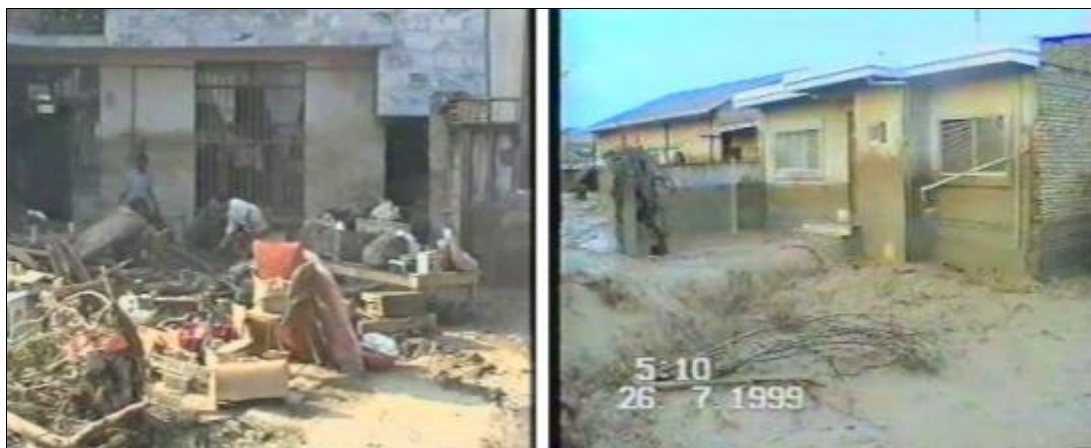
وسعی از شهر نکا (ارتفاع آب در بخشی از بازار شهر واقع در حاشیه رودخانه به بیش از دو متر رسید) را در بر گرفت و باعث خسارات فراوانی گردید.

شکل ۲- آبگرفتگی و خرابی پل در اثر سیلاب مرداد ماه

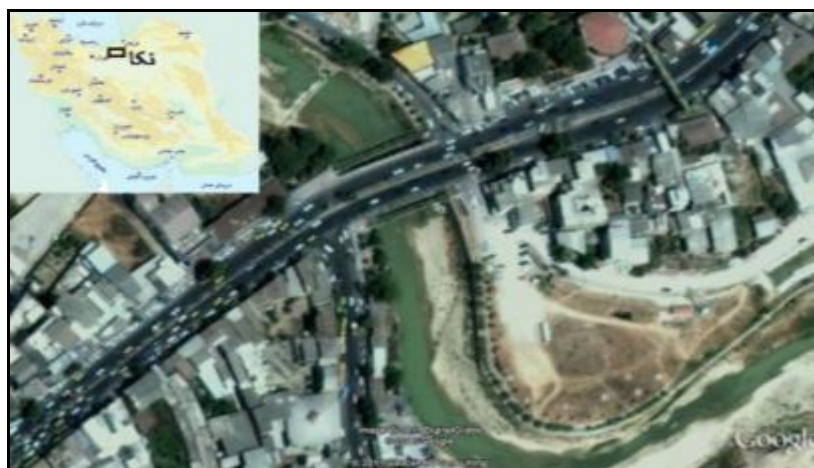
نشان داده شده است. پل مذکور دارای سه دهنه بوده که عرض دهنه میانی حدوداً ۲۴ متر و دو دهنه کناری هر کدام دارای عرض ۷/۵ متر می‌باشند و ارتفاع پل از کف رودخانه برابر با ۹ متر است.

دره اصلی رودخانه نکارود بر خلاف اکثر رودخانه‌های منطقه، شرقی غربی می‌باشد. همچنین حدود هشتاد درصد پوشش این حوزه جنگلی و مابقی مرتع می‌باشد. رودخانه نکارود در محدوده پل مرکز شهر در شکل ۴

شکل ۴- رودخانه نکارود در محدوده مرکزی شهر نکا (برگرفته از نرم‌افزار Google earth)

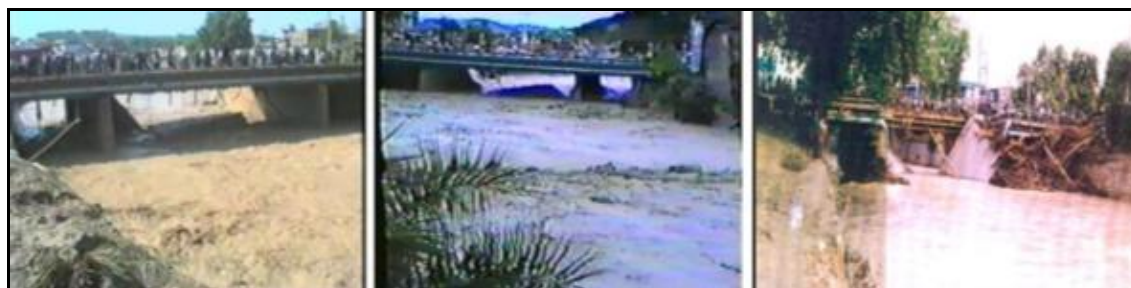
جهت تعیین دقیق دبی سیلاب دوم و بررسی عامل اصلی خسارت حاصل از آن شبیه‌سازی سیلاب در دو حالت انجام گرفته است. در حالت اول بر اساس تصویر سمت راست شکل (۶) که نشان می‌دهد دو دهانه کناری پل کاملاً مسدود و قسمت اعظم دهانه میانی نیز بسته شده بوده و مقایسه سطح مقطع عبور جریان در این حالت نسبت به حالت بدون گرفتگی انسداد ۷۰ درصدی که نزدیک به واقعیت بوده برای سطح مقطع عبور جریان در محل پل در نظر گرفته و رودخانه از ایستگاه پل مورد نظر تا ۲۵ مقطع در بالادست آن برای دبی‌های مختلف سیلاب، مدل‌سازی شد.

شکل ۶- تصاویر خرابی پل جهت تخمین میزان گرفتگی

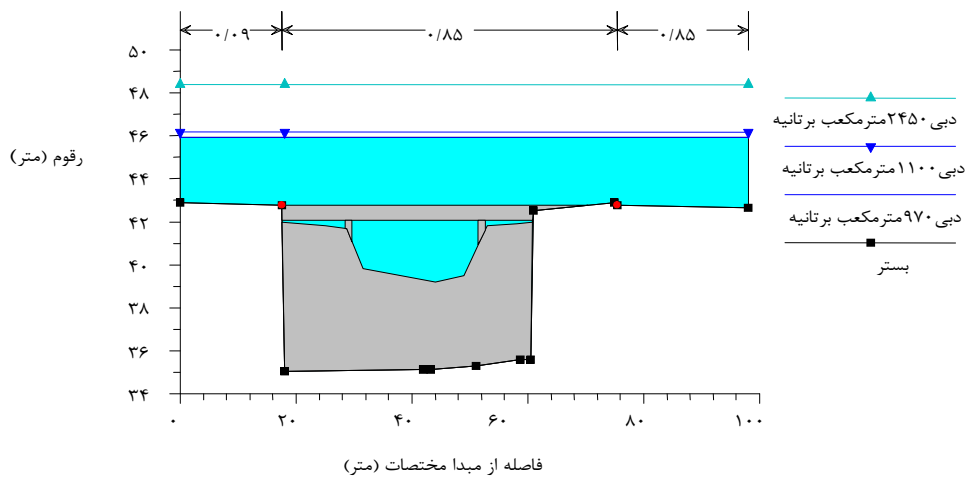
شکل‌های ۷ و ۸ به ترتیب رقم سطح آب در مقطع پل و پروفیل طولی سطح آب در مقاطع بالادست پل را برای دبی‌های شبیه‌سازی شده نشان می‌دهد. نتایج حاکی از آن است که در دبی سیلاب ۹۷۰ مترمکعب بر ثانیه، جریان شروع به سرریز شدن از جناحین رودخانه نموده و سطح آب ایجاد شده بوسیله آن دارای رقمی برابر با ۴۶ متر بوده و کمتر از سطح داغاب‌های برداشت شده در

شکل ۷- پروفیل سطح آب در مقطع پل در حالت گرفتگی پل

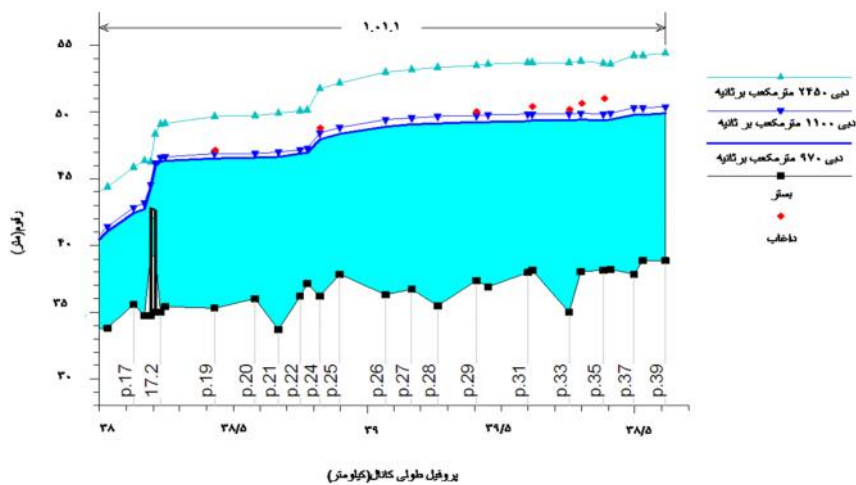
زمان وقوع سیلاب دوم می‌باشد (شکل ۸). با افزایش دبی و در دبی ۱۱۰۰ مترمکعب بر ثانیه پروفیل سطح آب ایجاد شده دارای رقمی برابر با ۴۶/۶۵ متر شده و با رقم داغاب برداشت شده منطبق می‌گردد. همچنین در دبی ۲۴۵۰ مترمکعب بر ثانیه پروفیل سطح آب شبیه‌سازی شده دارای رقمی برابر با ۴۸/۵ متر بوده که حدود ۲ متر بیشتر از رقم داغاب‌های برداشت شده است.

شکل ۸- ایستگاه بالادست پل در حالت گرفتگی پل
