# نقش سازندهای زمین‌شناسی و توپوگرافی در توسعه اشکال فرسایش آبی حوزه آبخیز گلیداغ، استان گلستان

## The Role of Geological Formations and Topography in Development of Forms of Water Erosion in Golidagh Watershed, Golestan Province

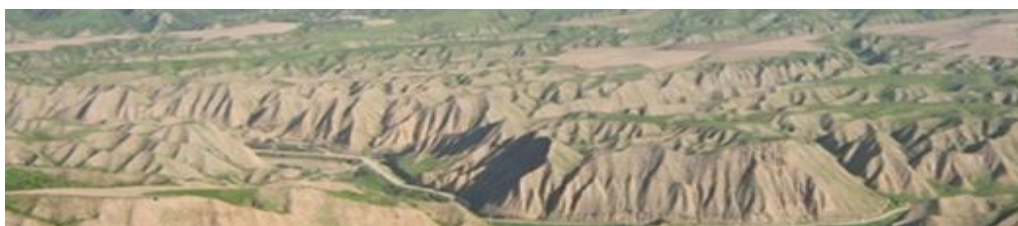
شکل ۷- شکل پیشرفته فرسایش آبی بدلدن در سازندهای لسی منطقه مراوه تپه با جهت عکس رو به جنوب  
Figure 7. Advanced form of Badland water erosion in the loess formations of Maraveh Tappeh region with opposite direction to the south
