## Research Paper

# Hydromorphological Comparison of the Pahnehkola River in Iran and the Hardau River in Germany Using the River Structural Quality Classification Method (LAWA-OS)

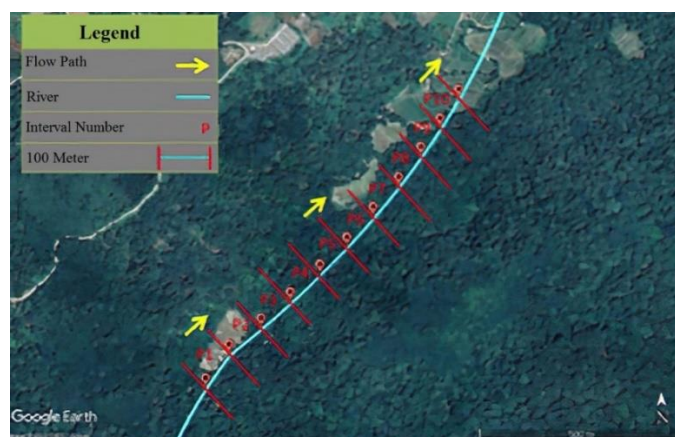
شکل ۲- بازه‌بندی رودخانه‌ی پهنه کلا (Google Earth)  
Figure 2. Spacing of the PahnehKola River (Google Earth)

تحقیق حاضر بر روی یک کیلومتر از دو رودخانه هاردائو در کشور آلمان و رودخانه ی پنه کلا در ایران انجام شده است. مسیر منتخب در هر دو رودخانه به بازه های ۱۰۰ متری تقسیم شد (۱۰ بازه ی ۱۰۰ متری برای هر رودخانه) و برای رودخانه ی هاردائو از H1 تا H10 و رودخانه ی پنه کلا از P1 تا P10 نامگذاری گردید. نقشه مناطق مورد مطالعه در شکل (۲) آمده است.
