کاهش خسارت سیلاب شهری با استفاده از مدیریت غیرسازه‌ای (مطالعه موردی: سیلاب نکا، ۱۳۷۸)

محسن مسعودیان^۱، نیایش فندرسکی^۲ و محمد قره‌گزلو^۳

Urban Flood Damage Reduction using Non-Structural Management (Case Study: the Nekarood River flood, 1999)

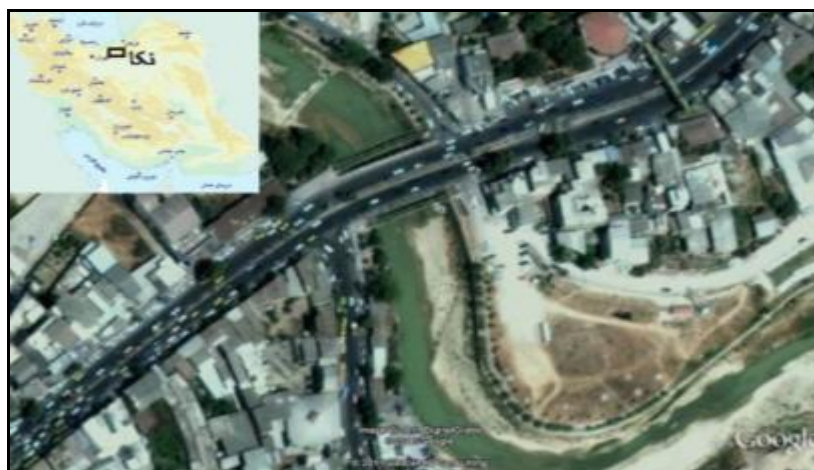
نشان داده شده است. پل مذکور دارای سه دهنه بوده که عرض دهنه میانی حدوداً ۲۴ متر و دو دهنه کناری هر کدام دارای عرض ۷/۵ متر می‌باشند و ارتفاع پل از کف رودخانه برابر با ۹ متر است.

شکل ۴- رودخانه نکارود در محدوده مرکزی شهر نکا (برگرفته از نرم‌افزار Google earth)
