کاهش خسارت سیلاب شهری با استفاده از مدیریت غیرسازه‌ای (مطالعه موردی: سیلاب نکا، ۱۳۷۸)

محسن مسعودیان^۱، نیایش فندرسکی^۲ و محمد قره‌گزلو^۳

Urban Flood Damage Reduction using Non-Structural Management (Case Study: the Nekarood River flood, 1999)

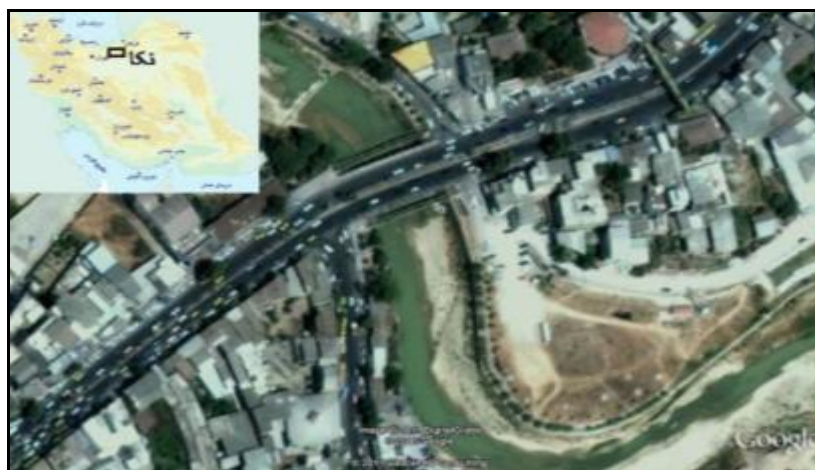
شکل ۴- رودخانه نکارود در محدوده مرکزی شهر نکا (برگرفته از نرم‌افزار Google earth)

نشان داده شده است. پل مذکور دارای سه دهنه بوده که عرض دهنه میانی حدوداً ۲۴ متر و دو دهنه کناری هر کدام دارای عرض ۷/۵ متر می‌باشند و ارتفاع پل از کف رودخانه برابر با ۹ متر است.

دره اصلی رودخانه نکارود بر خلاف اکثر رودخانه‌های منطقه، شرقی غربی می‌باشد. همچنین حدود هشتاد درصد پوشش این حوزه جنگلی و مابقی مرتع می‌باشد. رودخانه نکارود در محدوده پل مرکز شهر در شکل ۴

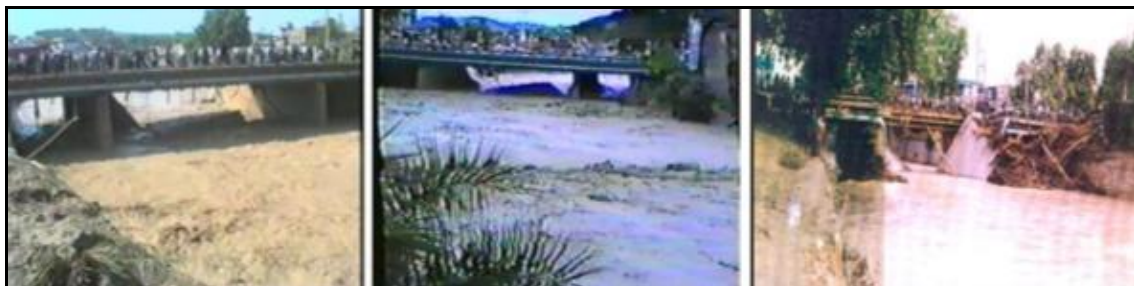
شکل ۶- تصاویر خرابی پل جهت تخمین میزان گرفتگی

جهت تعیین دقیق دبی سیلاب دوم و بررسی عامل اصلی خسارت حاصل از آن شبیه‌سازی سیلاب در دو حالت انجام گرفته است. در حالت اول بر اساس تصویر سمت راست شکل (۶) که نشان می‌دهد دو دهانه کناری پل کاملاً مسدود و قسمت اعظم دهانه میانی نیز بسته شده بوده و مقایسه سطح مقطع عبور جریان در این حالت نسبت به حالت بدون گرفتگی انسداد ۷۰ درصدی که نزدیک به واقعیت بوده برای سطح مقطع عبور جریان در محل پل در نظر گرفته و رودخانه از ایستگاه پل مورد نظر تا ۲۵ مقطع در بالادست آن برای دبی‌های مختلف سیلاب، مدل‌سازی شد.

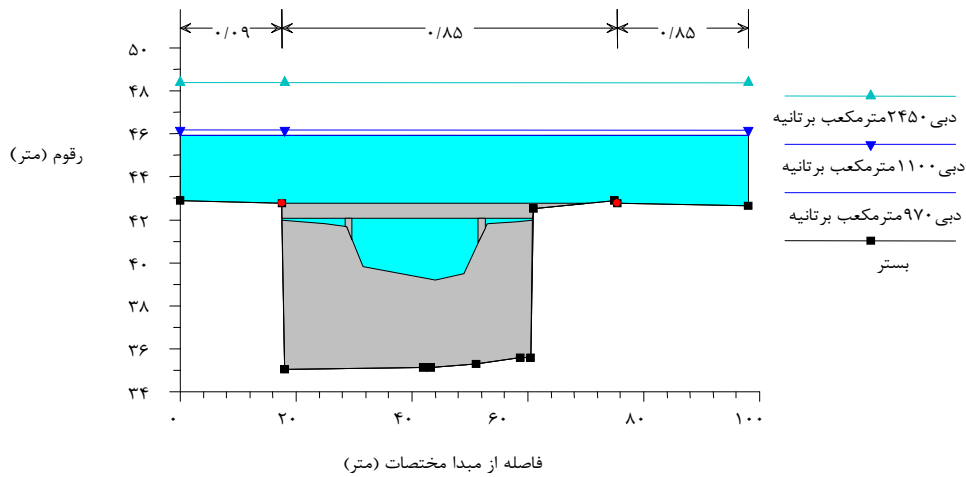
شکل ۷- پروفیل سطح آب در مقطع پل در حالت گرفتگی پل

شکل‌های ۷ و ۸ به ترتیب رقم سطح آب در مقطع پل و پروفیل طولی سطح آب در مقاطع بالادست پل را برای دبی‌های شبیه‌سازی شده نشان می‌دهد. نتایج حاکی از آن است که در دبی سیلاب ۹۷۰ مترمکعب بر ثانیه، جریان شروع به سرریز شدن از جناحین رودخانه نموده و سطح آب ایجاد شده بوسیله آن دارای رقمی برابر با ۴۶ متر بوده و کمتر از سطح داغاب‌های برداشت شده در
